III

建物・設備の自己点検

ー 建物・設備の状況はいかがですか？

2 自己点検のポイント

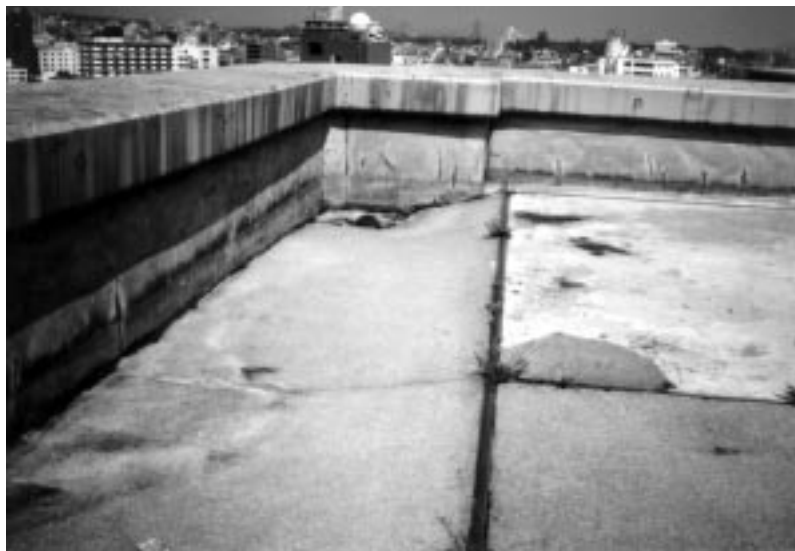
平面部や外縁部等の表面に、ひび割れ、はがれている部分、表面が浮いたりふくれている部分等がないかを見ます。大きなひび割れ等は、防水層まで影響する可能性があります。

ひび割れが見られます。見た目にも劣化が進んでいる状況が伺えます。

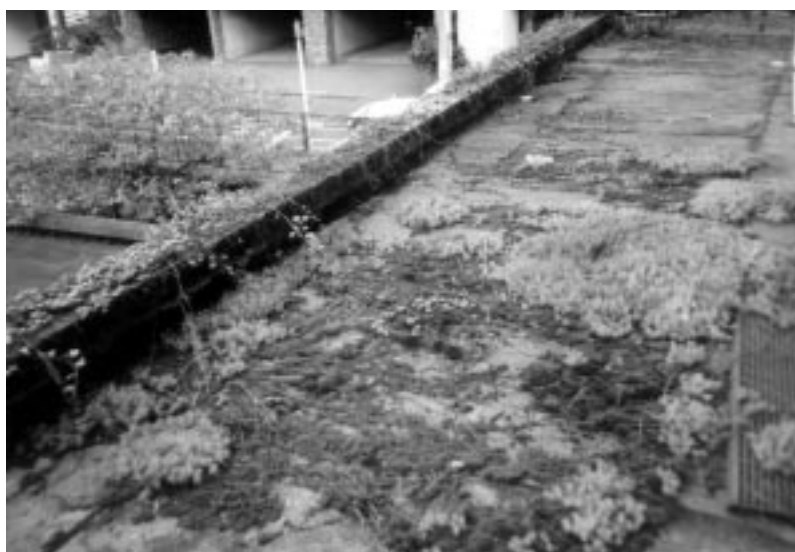
また、植物等の繁殖がないかも確認します。植物の根は防水層に達することがあり、そこから雨水が浸透します。

植物が繁殖している屋上。劣化が相当進んでいると考えられます。

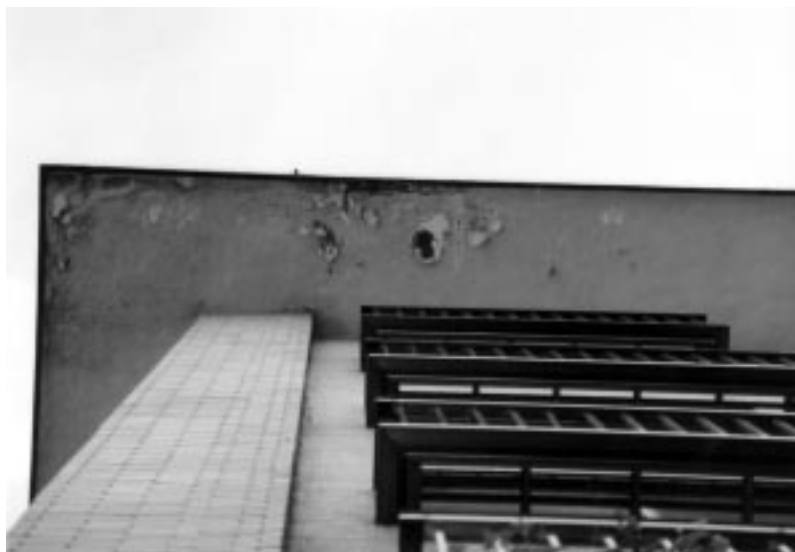
最上階のベランダや廊下からひさしの裏側を見たり、最上階の階段室の上部を見て、そこに、雨水が漏れた跡がないかどうかを見ます。

屋上のひさしの裏側に漏水の痕跡が見られます。（シミのように見えるのが漏水の痕跡です。）

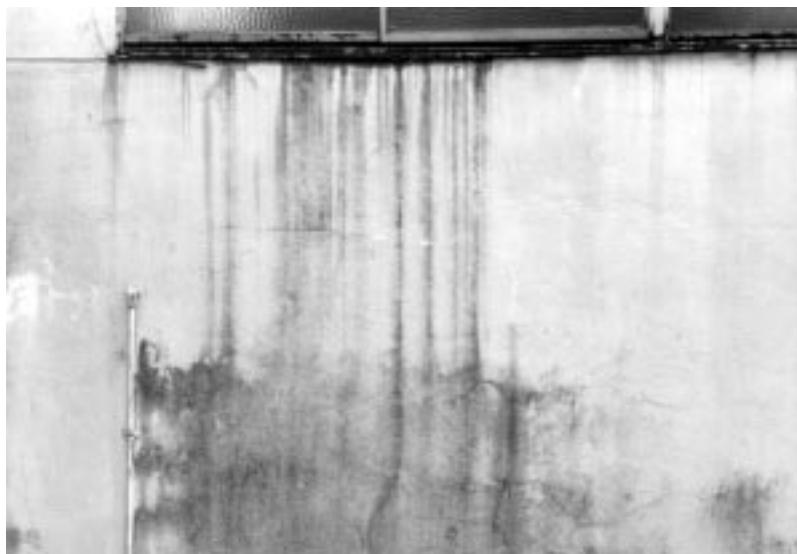
汚れは、カビや鉄部のさび、粉塵等により発生します。美観上の問題となるばかりでなく、外壁の塗装の劣化の原因となります。

よごれが相当見られる外壁。ひび割れも見られます。

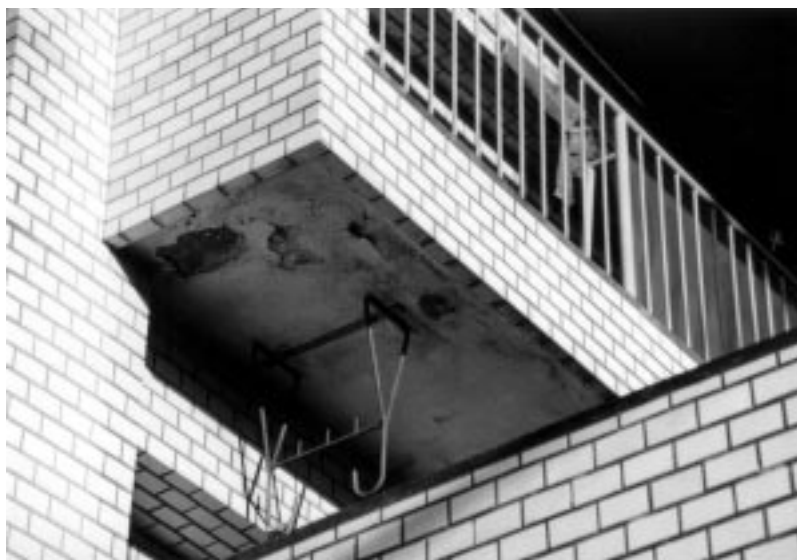
はがれ、浮き、ふくれは、塗料が古くなり付着性が悪くなることにより発生します。美観上の問題ばかりでなく、コンクリートの劣化の原因となります。

なお、塗装の浮きの状況を調べるには、表面を軽く叩き、鈍い音がすることで確かめられます。

バルコニーの下部に見られる塗装の浮きとはがれ（黒く見える部分）

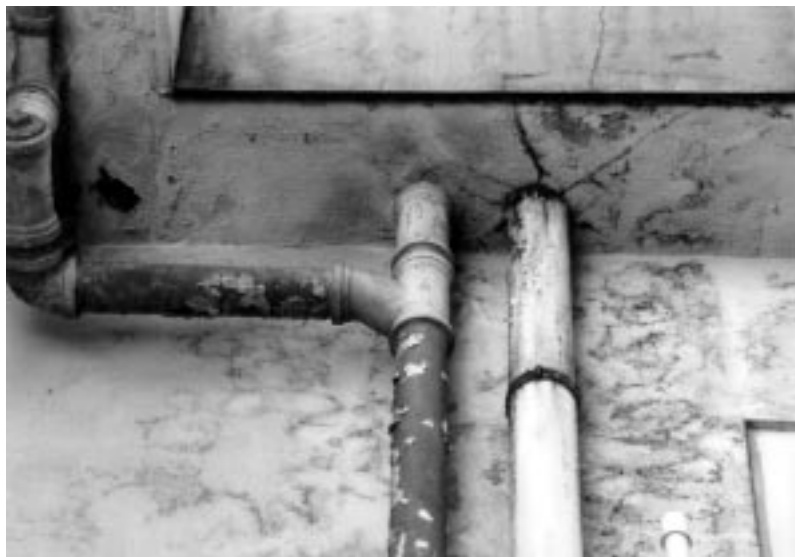
ひび割れ、モルタルの剥落があると、長期にわたってそこから雨水が浸透し、コンクリート内の鉄筋を腐食させ、鉄筋が腐食することでさらにひび割れや剥落が発生します。

ベランダの下側のコンクリートと排水管の継ぎ目部分にひび割れが進んでいます。このまま放っておくと下の写真のようにになると想定されます。

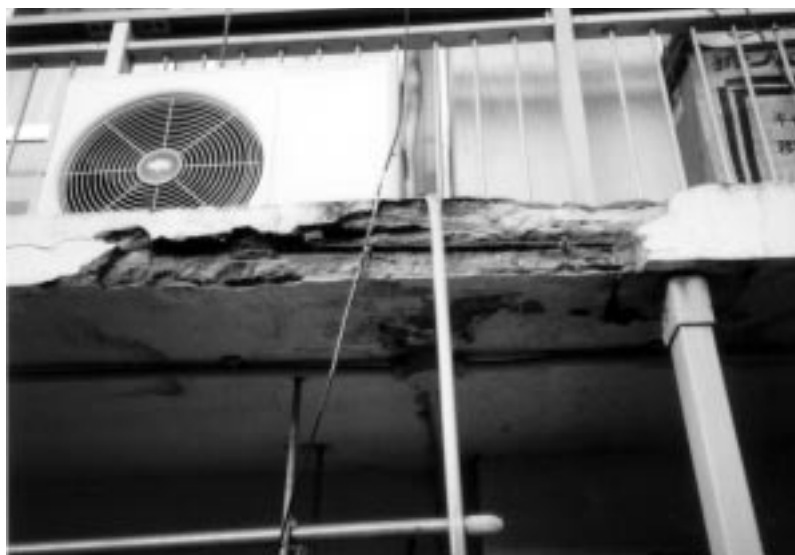
ひび割れを放置すると、鉄筋自体の腐食も進み、ついにはこの写真のようにコンクリートが剥落します。こうなると相当大がかりな修繕が必要であり費用も多額となります。

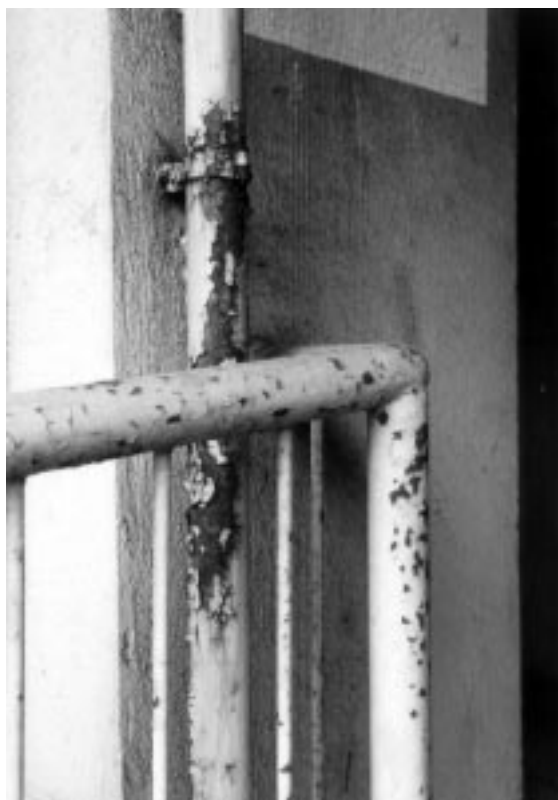
さびや腐食は、美観上の問題となるばかりでなく、例えば手すりの根本の部分から雨水が浸透し、コンクリートの劣化等にもつながります。また、階段やバルコニーの手すりや屋上の柵等が腐食すると大きな事故にもつながりかねません。

相当さびの進んだ状態の手すり。ここまで、さびが進むと、塗装を塗り替えるだけでは済まなくなり、手すりの取り替えが必要と考えられます。

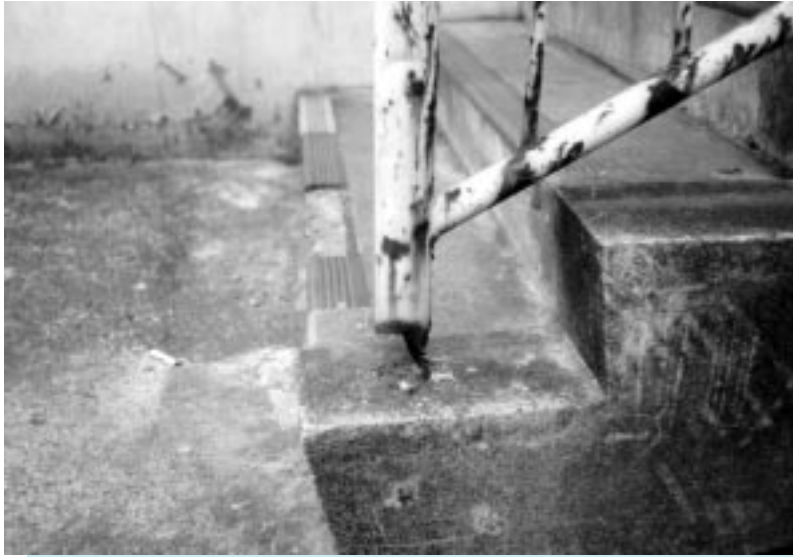
さびが相当進み、手すりの根元のコンクリートのつなぎ目部分が完全に腐食した状態になっています。こうなってしまうと、コンクリートの劣化も相当進んでいると考えられますので、手すりの取り替えとコンクリートの補修工事が必要です。

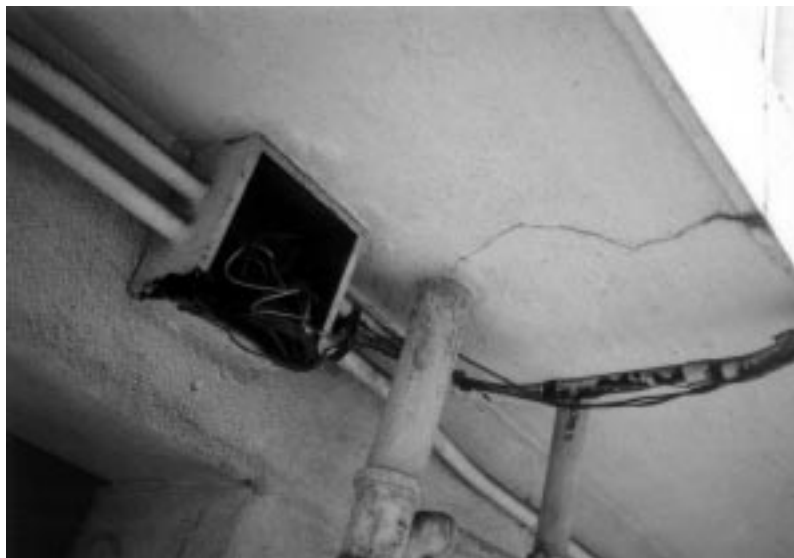
配線や配電盤については劣化の状況に応じて取り替えが必要ですが、さざると危険な場合があるので、専門家に依頼しましょう。

電線がむき出しになった配線ボックス。安全性の面からも取り替えが必要です。

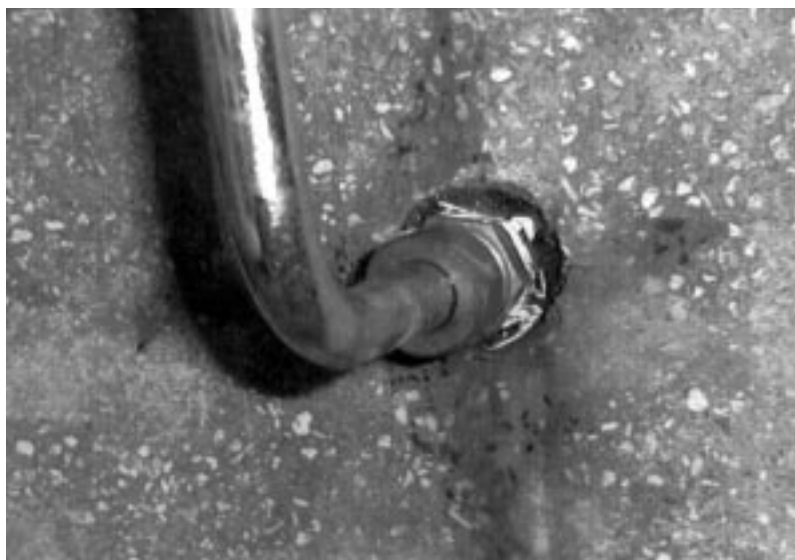
洗面器の給水管の取り付け部分に漏水が見られます。壁の中の給水管のさびが進んだ結果と考えられます。また、このような状態になると、他の目に見えない部分でもさびが進んでいると考えられます。

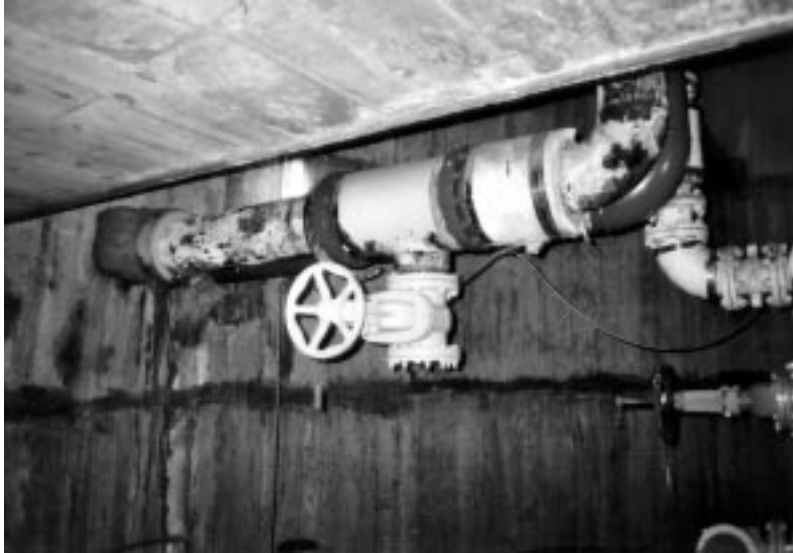
ポンプ室内の給水管。さびが進み、漏水も見られます。取り替えが必要と考えられます。また、このような状態になると、他の目に見えない部分でもさびが進んでいると考えられます。

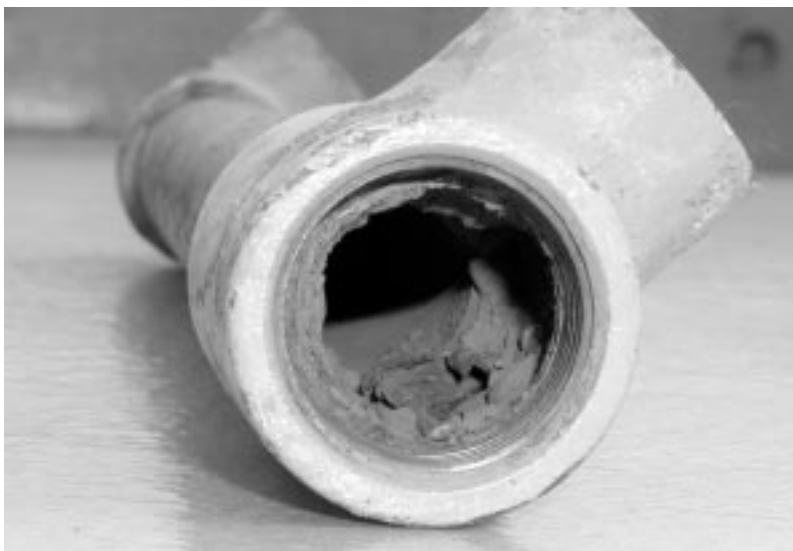
建築後30年以上経過した分譲マンションの給水管です。表面からはわかりませんが、管の内部では、さびが相当進んでいます。
